# Test af maling

- Kemiske indholds- og afgasningsanalyser
- Klimabelastning
- Mikroplast

Teknologisk Institut, Henning Larsen, Aalborg Universitet og Forbrugerrådet Tænk

27. august 2024

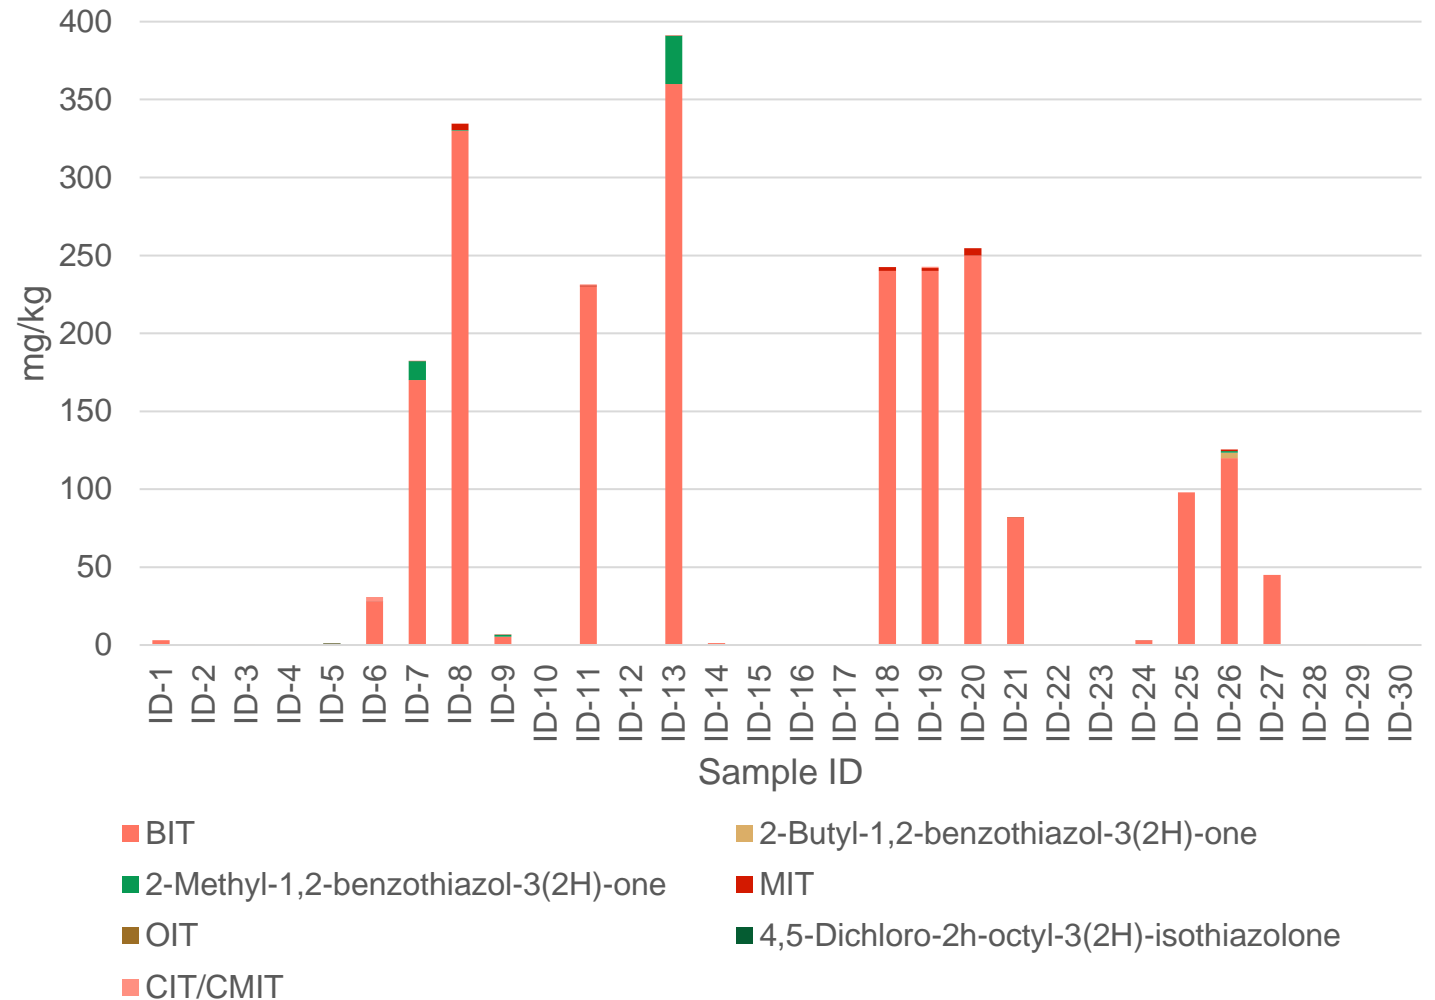
- Primært fundet BIT (benisothiazolinone).
- Stor variation på mængden.
- MI/MCI i væsentligt lavere koncentration.
- Ingen fund af OIT.

Testen viser, at halvdelen af de 30 malinger indeholder allergifremkaldende konserveringsmiddel i form af BIT. Testen viser også, at halvdelen af malingerne indeholder MI i lave koncentrationer. Der blev også målt afgangning af BIT.

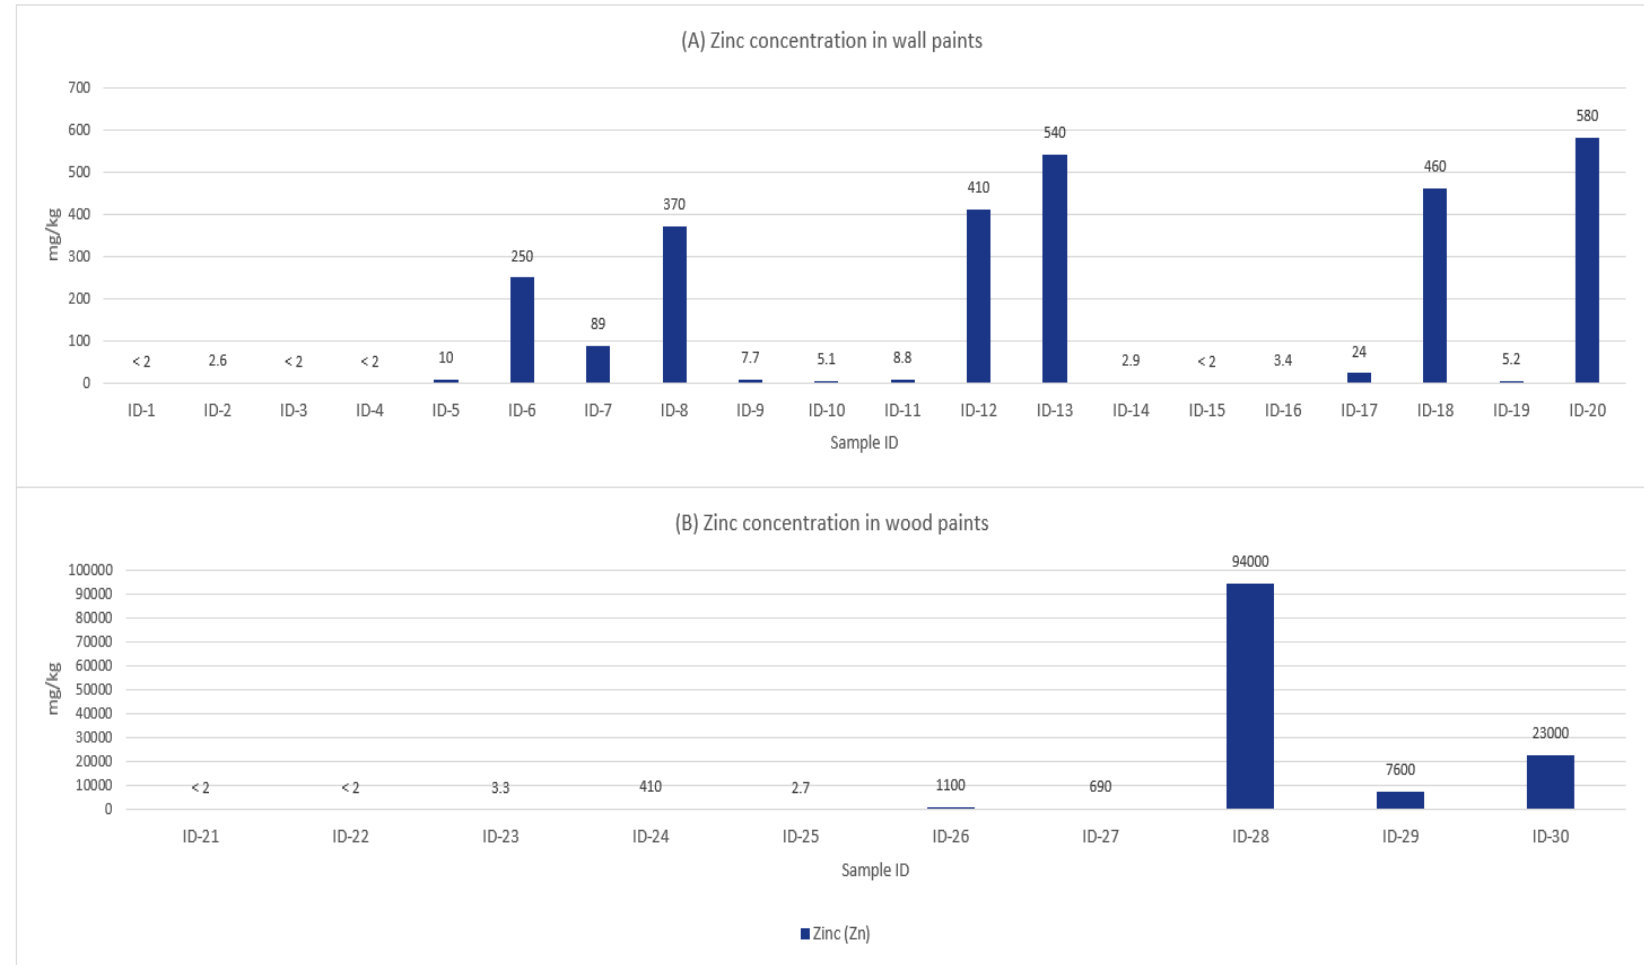
- Generelt kun fundet mindre mængder af de fleste tungmetaller (Arsen, Bly, Cadmium, Krom, Kobber, Kviksølv, Nikkel)
- Høje mængder af zink blev fundet i tre malinger. Zink er miljøbelastende.

Figure 4-8: Concentration of zinc in wall paint (A) and wood paint (B) samples

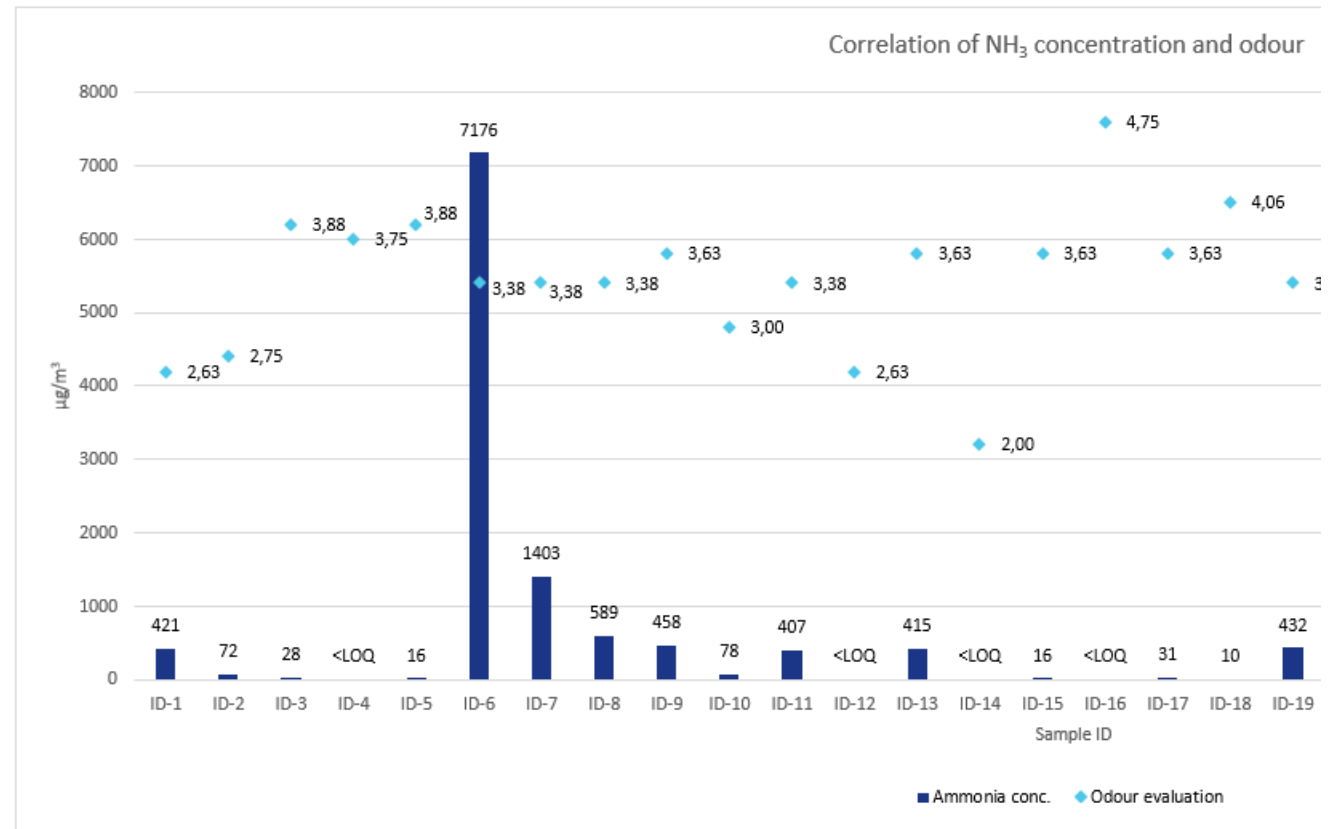
Mineralske malinger havde en vis afgangning af ammoniak.

Flere af plastmalingerne afgassede ammoniak, og den højeste koncentration blev målt i en plastmaling.

Figure 4-16: Measured ammonia (NH<sub>3</sub>) concentration in µg/m<sup>3</sup> measured after 24 hours and average odour evaluation

Afgasning af ammoniak blev målt i flere malinger, hvor det højeste niveau blev målt i en plastmaling.

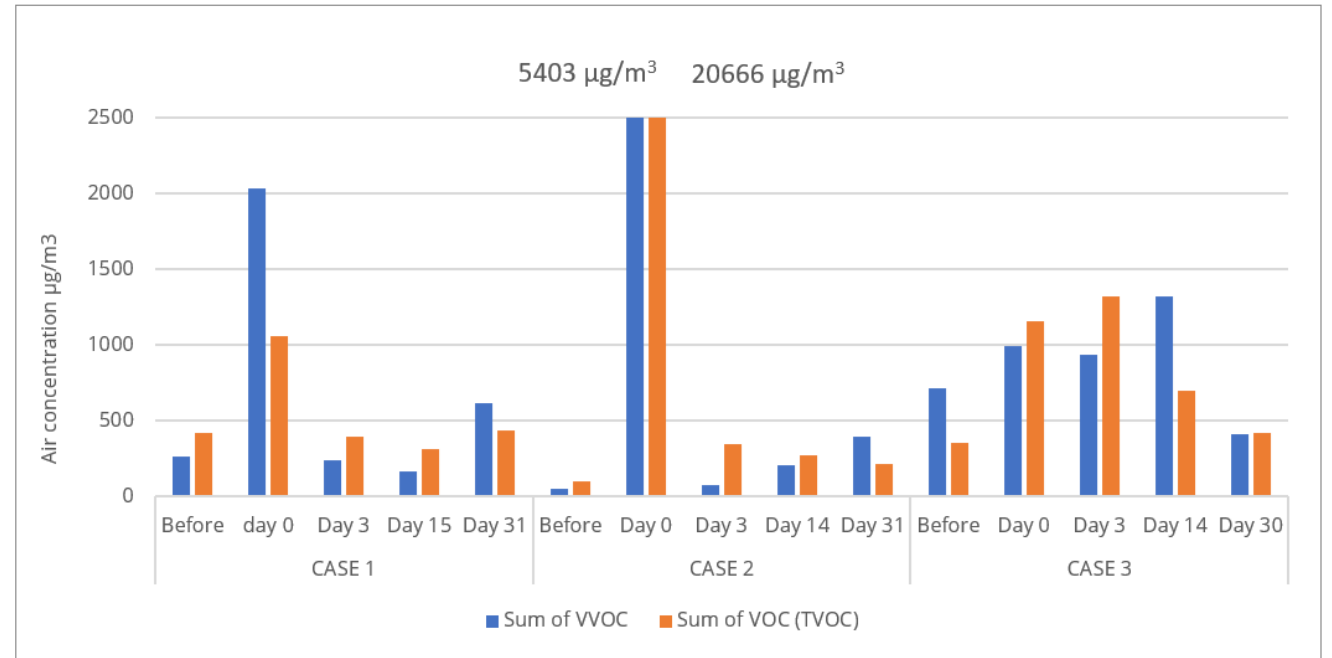
Resultatet viser, at maleaktiviteter er betydelige kilder til indendørs VOC'er. Og det er påvirket af malingstype og tidspunktet i maleprocessen.

Overskridelser af den tyske "Komité for Indendørs Luftgrænseværdier I" blev primært observeret på maledagen, med de fleste koncentrationer tilbage på acceptable niveauer inden for få dage. Dog havde Case 3 langvarige overskridelser af aldehydkoncentrationer, hvilket indikerer behov for forlænget ventilation ved brug af linolie-maling.

Figure 4-20: Total concentration of VOC and WOC Case 1 og 2: Akrylmaling, Case 3 Linolie-maling

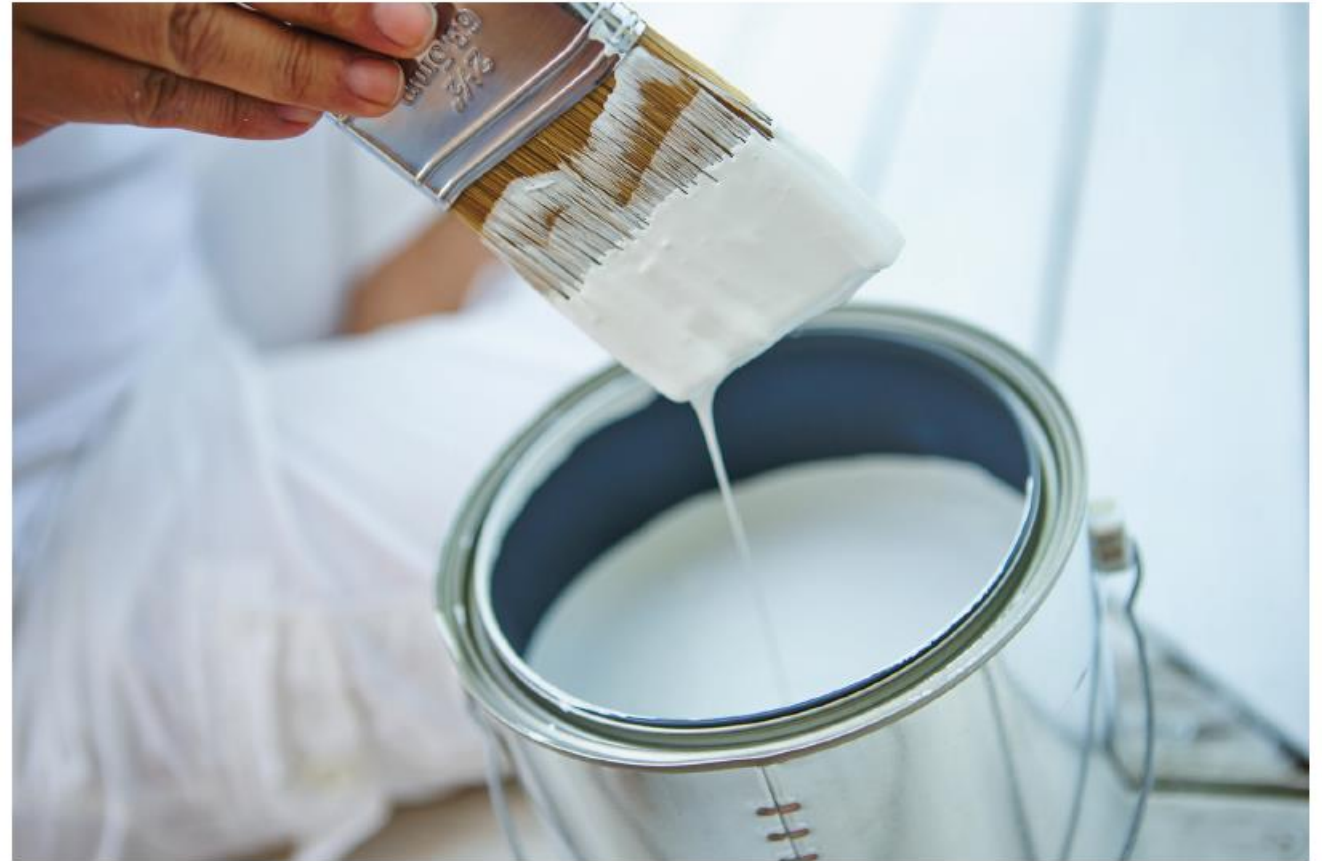
Og jo bedre rækkeevne malingen har, jo mindre skal du bruge af den.

For at få dit forbrug af maling ned, bør du dog også overveje, hvor ofte du maler, og om du kan leve med et enkelt lag maling i stedet for fx tre.

## Mineralsk maling er bedre for klimaet

Men det er mængden af den maling, du bruger, der gør størst forskel for klimaet.

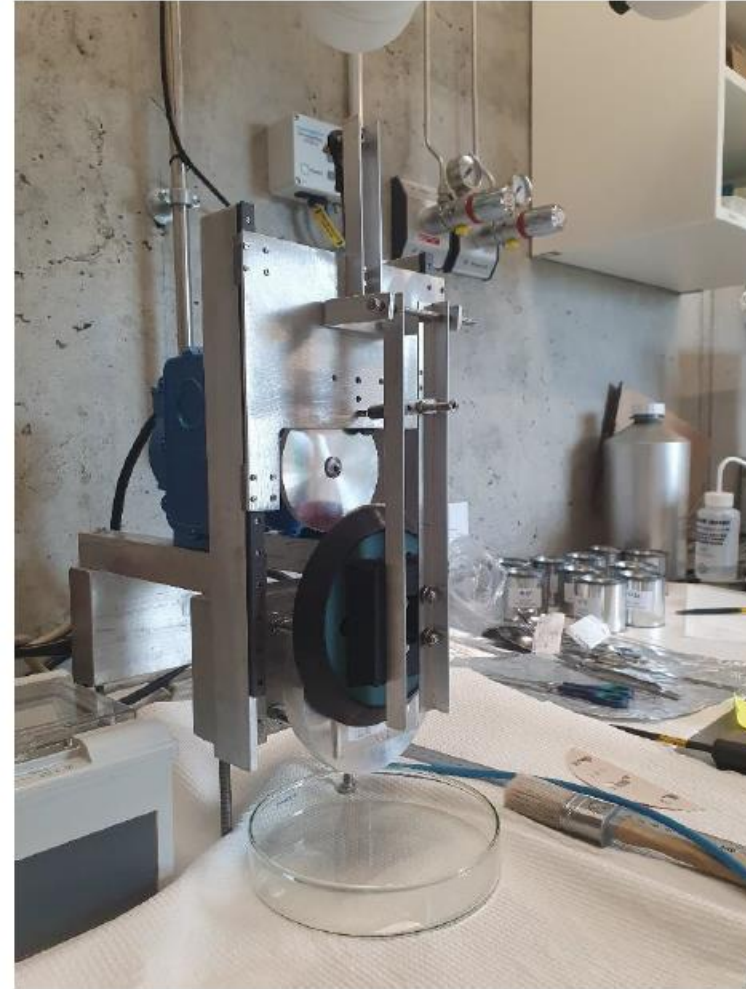
Slidtesten viste, at plastmaling generelt var mere holdbar end andre malingstyper.

Partiklerne, der blev dannet, tenderede til at være små.

Figur 2. Instrument til kontrolleret slid af plader påført maling

Slidtesten viste, at plastmaling generelt var mere holdbar end andre malingstyper, og at partiklerne, der blev dannet, tenderede til at være små. En væsentlig del af partiklerne vil kunne finde vej til de dybere dele af lungerne ifald de indåndes.
